UNIVERSIDADE FEDERAL DO ESPÍRITO SANTO
CENTRO DE CIÊNCIA EXATAS, NATURAIS E DA SAÚDE
DEPARTAMENTO DE GEOLOGIA
CURSO DE GRADUAÇÃO EM GEOLOGIA

Aplicação da classificação geomecânica *Slope Mass Rating* (SMR) em uma pedreira de mármore no distrito de Itaoca, Espírito Santo

Garion Guidotti de Souza dos Santos

ALEGRE, ES
DEZEMBRO/2019

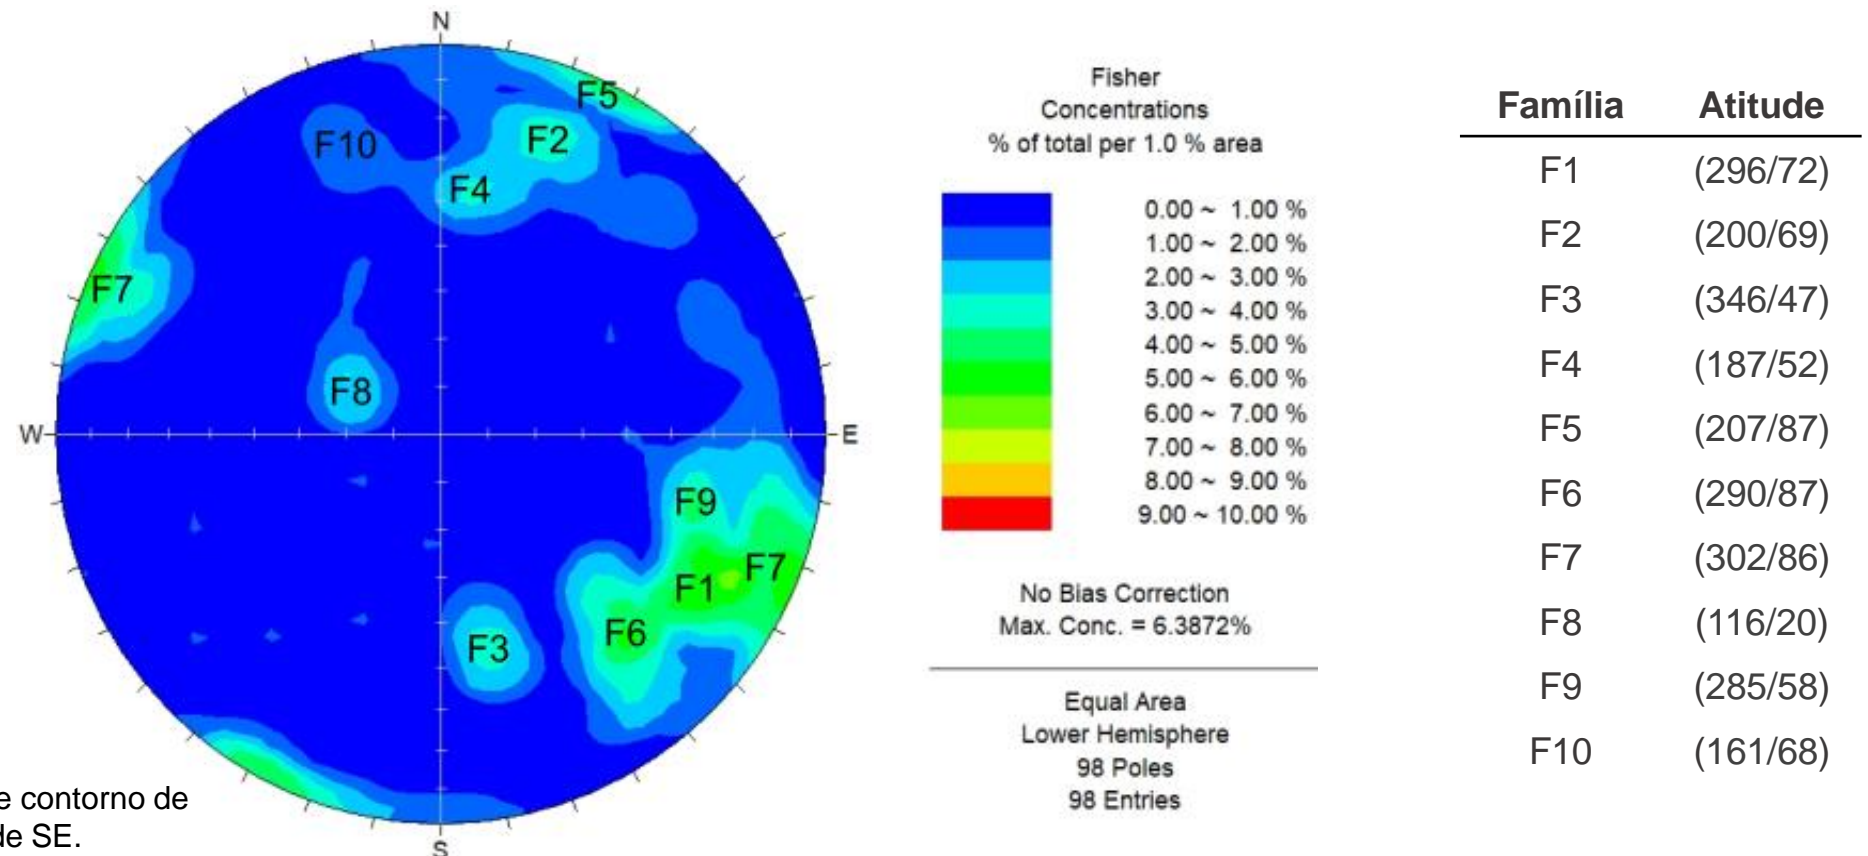
- Concentração 98 polos
- Dez famílias de descontinuidades

Figura 12. Estereograma de contorno de pólos de juntas para o Talude SE.

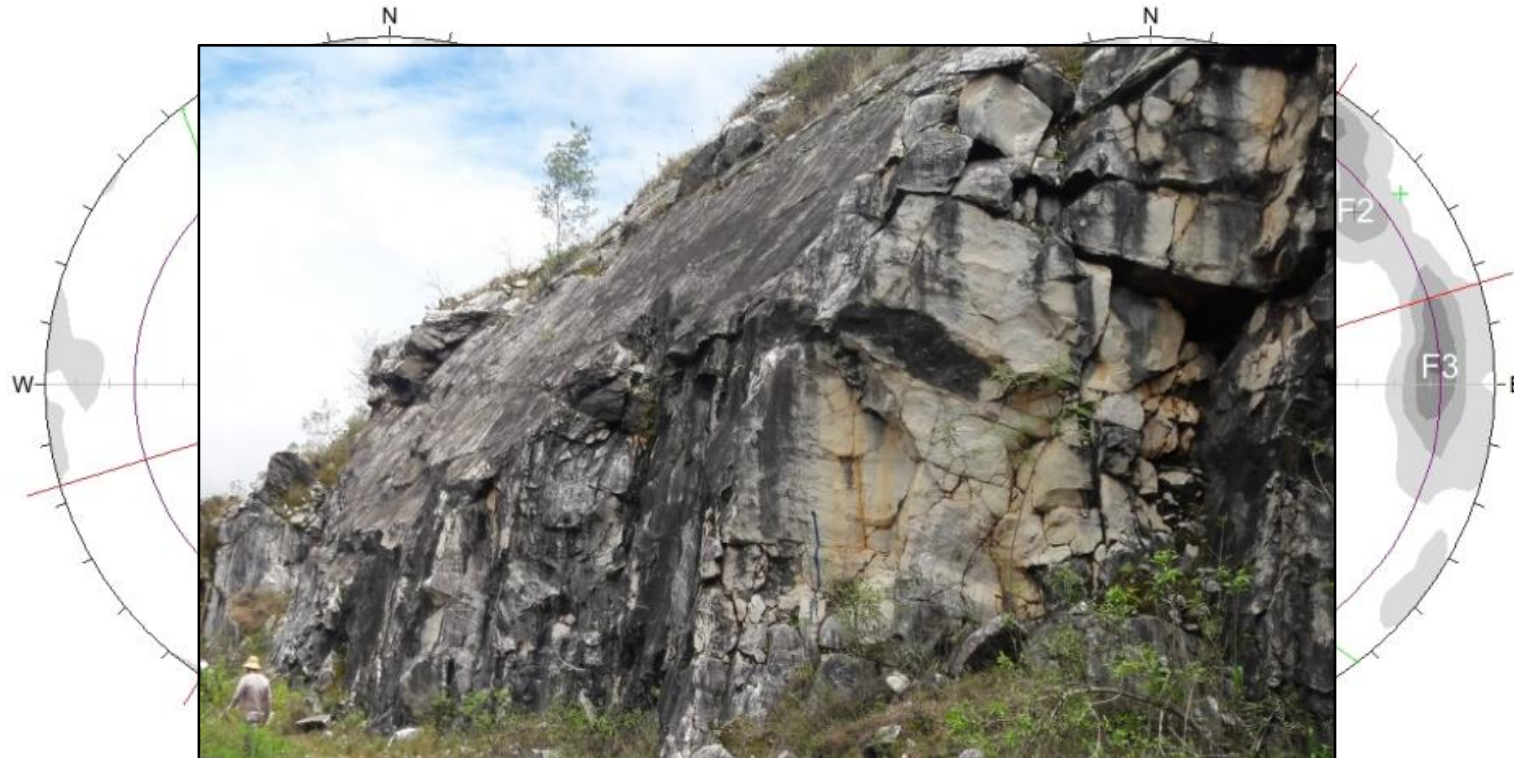
- Análise cinemática
 - Talude NE1
 - Possível ruptura planar – família de juntas **F2**
 - Sem possibilidade de ruptura por tombamento flexural

Figura 15. a) Grande ruptura planar afetando o talude NE1.

Figura 14. Análises cinemáticas para ruptura planar (a) e por tombamento flexural (b) para o talude NE1.

- Devido ao fato do **levantamento estrutural** ocorrer na **porção inferior dos taludes**, **estruturas geológicas** que ocorrem na **metade superior** não são amostradas por questões de dificuldade de acesso. Esta subamostragem nos dados estruturais **pode influenciar os resultados** da classificação SMR, como verificou-se no talude NE1;
